# Evasione all'Autogrill

2ª Parte

Testo e foto di Emanuele Paniz

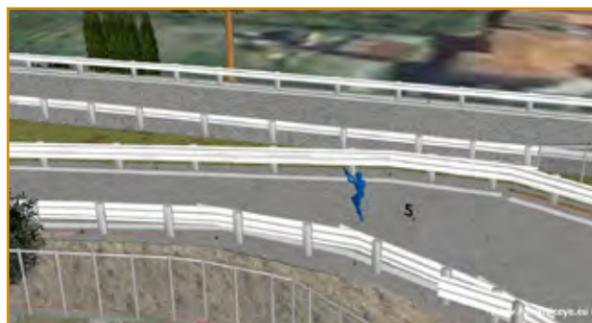
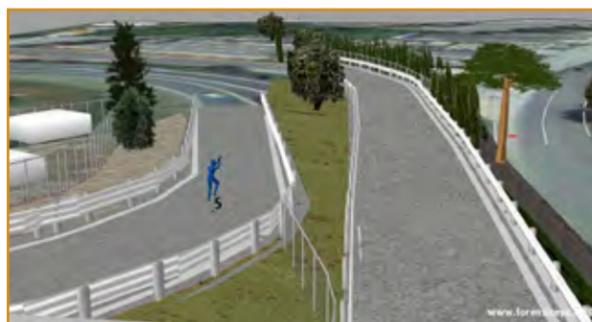
▲▲ Il secondo agente che sulla rampa di accesso all'area di servizio esplose il colpo di pistola che lascia sul manto stradale il bossolo indicato come Reperto 5. Nell'immagine non sono raffigurati gli altri soggetti presenti sui luoghi e la traiettoria del proiettile sparato, non essendo note le loro posizioni

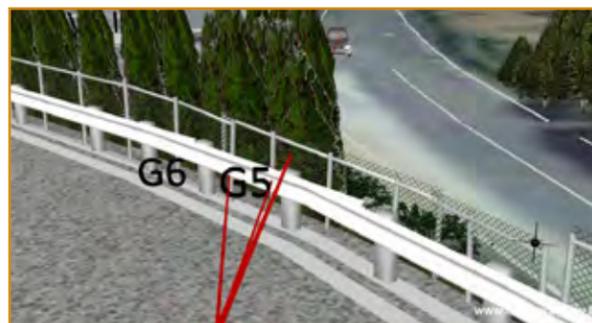
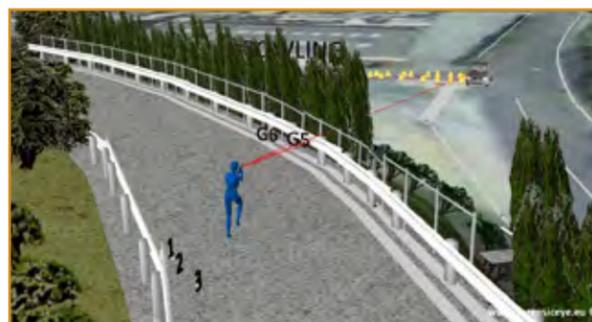
Le tracce G5 e G6 presenti sul guardrail della rampa di decelerazione risultano essere posizionate a circa un metro dal livello stradale. Esse testimoniano pertanto uno sparo mirato "ad altezza uomo". Ma c'è dell'altro. Gli esami delle due tracce e le prove di sparo effettuate su analogo spezzone di guardrail hanno verificato che esse sono compatibili con l'impatto di proiettili provenienti da destra verso sinistra con angolo di impatto di 45-60° rispetto alla normale. Andando a ritroso dalle tracce secondo questa direzione si individuano delle possibili posizioni del tiratore che risultano essere compatibili con quelle dei tre bossoli presenti sulla rampa

di decelerazione. Risulta pertanto plausibile che tali bossoli derivino dall'esplosione di tre colpi della pistola del terzo agente. Due di questi si sarebbero impattati sul guardrail producendo le tracce d'impatto, mentre per il terzo la spiegazione è meno immediata. Occorre infatti riprendere le dichiarazioni dell'automobilista. Egli afferma di aver sentito un forte boato nei pressi di un incrocio sito 50 metri prima di raggiungere la posizione in cui è stato soccorso il fuggitivo. Posizionando l'autovettura nei pressi dell'incrocio e di lì tracciando a ritroso la traiettoria del proiettile ci si rende conto che tale direzione risulta essere compatibile con le tracce di impatto sul guardrail e, di conseguenza, con l'esplosione dei tre colpi del terzo agente sulla rampa di decelerazione. La considerevole distanza che in questo caso intercorre tra il tiratore e l'autovettura spiegherebbe la lieve inclinazione dall'alto verso il basso della traiettoria che invece non trova giustificazione con altre ipotesi prese in considerazione. In definitiva l'ipotesi ritenuta più accreditata è che il terzo agente esploda sulla rampa di decelerazione tre colpi di pistola "ad altezza uomo" all'incirca mirati verso una stessa direzione, due dei quali impattano contro il guardrail e uno che passa

attraverso la vegetazione della scarpata e che raggiunge a circa 70 metri di distanza l'autovettura mentre sta percorrendo il tratto di strada urbana pressoché all'altezza dell'incrocio. A onor del vero, è da considerare che non è stato possibile stabilire in modo certo quale arma abbia lasciato le tracce di impatto sul guardrail in ragione del mancato repertamento dei proiettili che le hanno prodotte. Pertanto non si può escludere che tali tracce d'impatto possano anche provenire da proiettili sparati dalle armi degli altri due agenti di custodia. Non possiamo inoltre sapere se lo sparo sia avvenuto a scopo intimidatorio, ovvero nel tentativo di colpire il fuggitivo.

▲▲ Il terzo agente, sulla rampa di decelerazione, esplose tre colpi di pistola, uno dei quali raggiunge l'autovettura e gli altri due il guardrail producendo le tracce d'impatto G5 e G6. Nell'immagine non sono raffigurati gli altri soggetti presenti sui luoghi, non essendo note le loro posizioni

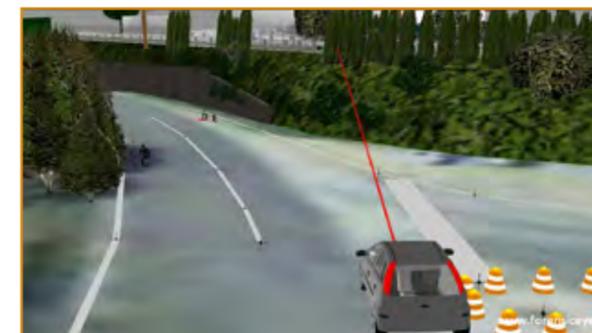
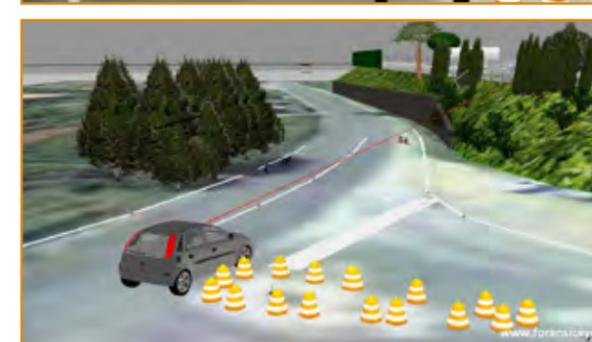
L'autovettura mentre percorre il tratto di strada urbana sottostante lo svincolo è stata raggiunta da un proiettile vagante proveniente dalla pistola del terzo agente di custodia. Sull'asfalto della strada urbana sono state inoltre rilevate le tre presunte tracce d'impatto A, B e C. Tali elementi indurrebbero a ipotizzare in prima battuta che il colpo sull'autovettura possa essere coerente con quelli delle tracce di impatto sull'asfalto le quali, come indicato in precedenza, risultano provenire da un tiratore (o anche più tiratori) posizionato sul bordo della rampa prossimo alla scarpata, o lungo essa, ovvero situato a livello della strada urbana. Questa prima ipotesi va tuttavia in contrasto con l'esame dell'autovettura. La traiettoria del proiettile risulta infatti essere dal davanti all'indietro e lievemente inclinata dall'alto verso il basso (guardando l'autovettura dal davanti). Se l'autovettura al momento dell'impatto si fosse trovata sul tratto di strada urbana sottostante la scarpata e il tiratore si fosse trovato sul bordo della rampa di accelerazione, o lungo la scarpata, la traiettoria sarebbe stata molto più inclinata, nonché diretta da sinistra verso destra. Se invece il tiratore fosse stato a livello della strada urbana l'inclinazione della traiettoria sarebbe stata pressoché orizzontale. Il dato relativo all'inclinazione della traiettoria scarterebbe quindi l'ipotesi di un proiettile proveniente da tiratore posizionato sia lungo la scarpata, sia a livello della strada urbana. Un altro elemento contrasta con la prima ipotesi sopra formulata. Il conducente dell'autovettura dichiara di aver sentito il forte boato prodotto dall'impatto circa 50 metri prima di raggiungere la posizione in cui è stato soccorso il fuggitivo. In base a questo lo sparo contro il parabrezza sarebbe inspiegabilmente avvenuto in direzione opposta di quella di fuga dell'evaso. Per risolvere la controversa questione dell'impatto contro l'autovettura, si riveleranno particolarmente utili le tracce di impatto sul guardrail G5 e G6 rilevate sul guardrail della rampa di decelerazione e la posizione dei bossoli 1, 2 e 3.

**1 e 2:** La traiettoria del proiettile sparato dalla pistola del terzo agente contro l'autovettura che percorre la strada urbana nei pressi dell'incrocio

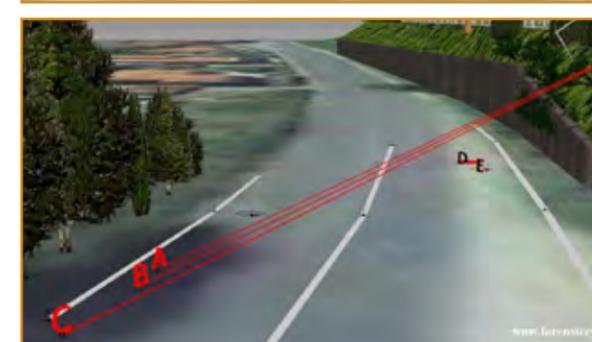
Nell'immediatezza dei fatti sul tratto di strada urbana sottostante la rampa di decelerazione dello svincolo sono state rilevate sul manto stradale tre presumibili tracce di impatto (tracce A, B e C). Sfortunatamente, poco tempo dopo il fatto un quanto mai rapido e sciagurato intervento del Comune (!!!) ha provveduto a sostituire con un nuovo riporto di asfalto proprio la porzione di strada su cui erano presenti le tracce di

A ogni modo, considerate anche le dichiarazioni delle persone presenti ai fatti, si ritiene verosimile che tali tracce derivino dall'esplosione di tre colpi di pistola provenienti dalla scarpata sottostante la rampa di decelerazione dello svincolo, ovvero dal tratto di strada urbana contiguo ad essa. Non è infatti possibile che tali tracce possano derivare da tiratore situato in altra parte del sovrastante svincolo, fatta eccezione al bordo strada sovrastante la scarpata, poiché il dislivello altimetrico impedisce di raggiungere in linea d'aria il punto in cui sono state rilevate le tracce di impatto.

**3:** Raffigurazione in 3D dei tre colpi di pistola, provenienti da uno o più agenti di custodia, che producono le tracce d'impatto sull'asfalto della strada urbana, indicate con le lettere A, B e C. Nella rappresentazione si ipotizza il fuggitivo mentre scende la scarpata

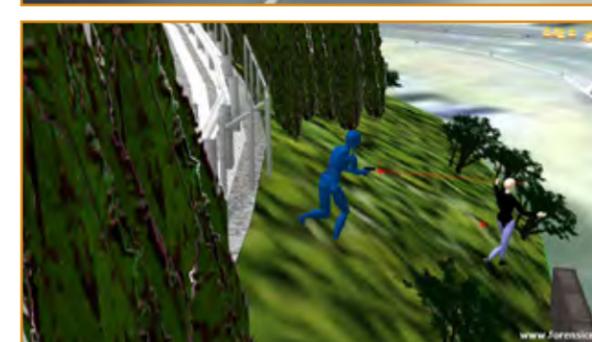
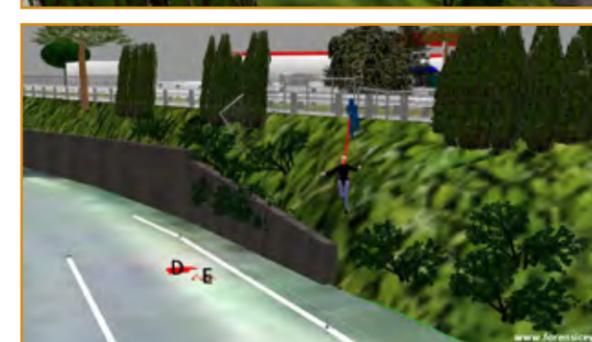
La traiettoria rilevata dal medico legale sul capo dell'evaso è diretta dal dietro all'avanti e con inclinazione dall'alto verso il basso. Questo suggerisce che il detenuto sia stato raggiunto dal proiettile mentre stava scendendo lungo la scarpata erbosa che permette di raggiungere la sottostante strada urbana, ovvero non appena raggiunto il bordo di tale strada. Tale circostanza risulta essere suffragata dal fatto che nell'immediatezza dei fatti non siano state rilevate tracce ematiche sulle rampe dello svincolo autostradale e dell'area di servizio.

Si ritiene pertanto che il ferimento sia avvenuto nelle vicinanze delle tracce ematiche indicate con le lettere D e E sull'asfalto della strada urbana, considerato che eventuali altre tracce di sangue sulla soprastante scarpata potrebbero non essere state individuate in quanto occultate dalla vegetazione.

**4 e 5:** Il ferimento del detenuto. Uno dei tre agenti di custodia, non meglio identificato, esplose un colpo di pistola che raggiunge il capo del fuggitivo. Nell'immagine non sono raffigurati gli altri soggetti presenti sui luoghi, non essendo nota la loro posizione
