BALISTICA FORENSE

Evasione all'autogrill - prima parte

Testo e foto di Emanuele Paniz

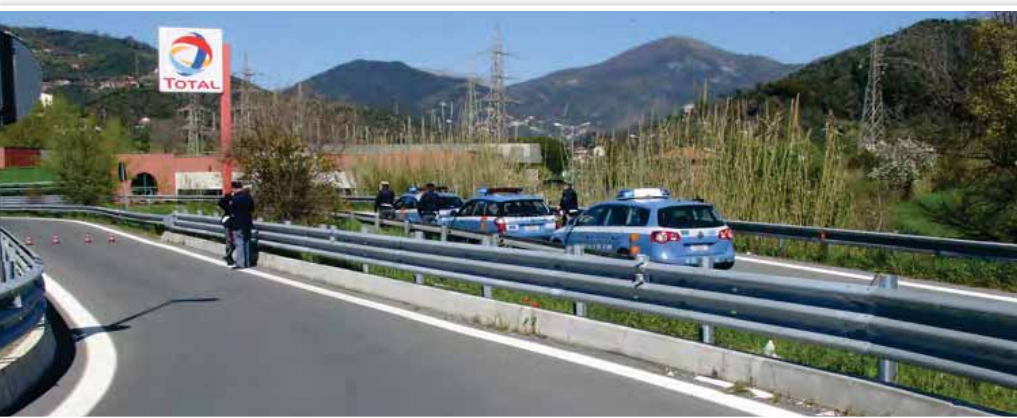
▲ Bossolo 5 rinvenuto sulla rampa di ingresso all'area di servizio

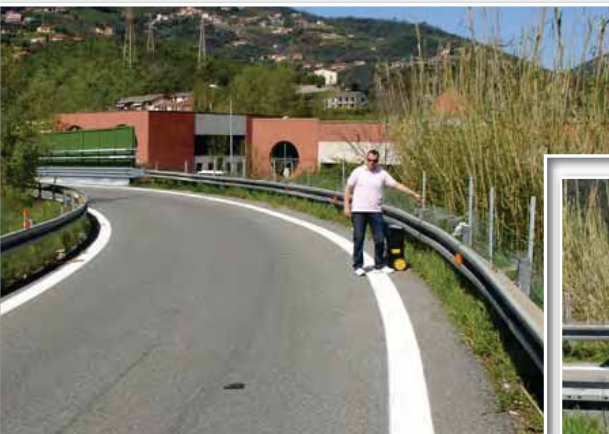
▲ Tratto della rampa di decelerazione in cui si rinvennero i bossoli 1,2 e 3

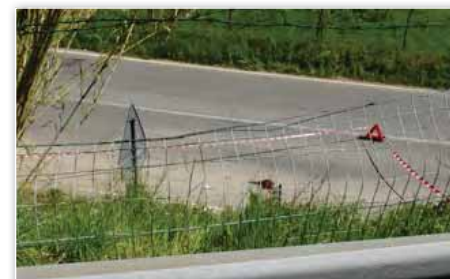
Nella sottostante via urbana nei pressi del capitello sono visibili tre presunte tracce di impatto (tracce A, B e C). Sul tratto della via urbana immediatamente al di sotto della recinzione danneggiata, sono presenti varie tracce ematiche (tracce indicate come D e E), nei pressi di dove è stato soccorso l'evaso

Tracce di impatto, indicate con A, B e C, sulla sottostante strada urbana

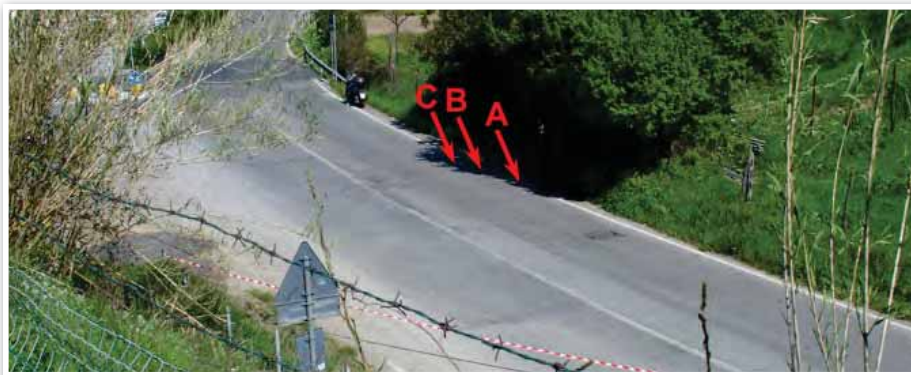
▲ Visuale dalla recinzione danneggiata verso la sottostante strada urbana. Le frecce indicano la posizione delle tracce di impatto dei proiettili

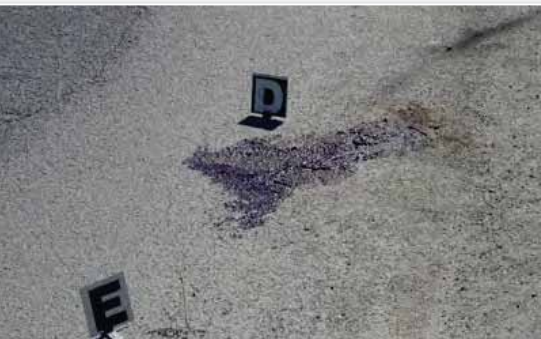
Macchie di sostanza ematica sul manto stradale urbano, indicate con D e E, nei pressi in cui è stato soccorso l'evaso ▼

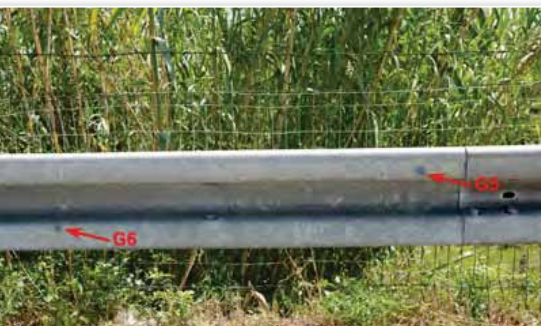
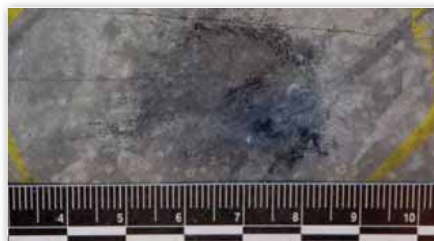
Sul guardrail della rampa di decelerazione, nei pressi del punto in cui la recinzione risulta danneggiata, vengono identificate due presunte tracce di impatto (tracce G5 e G6), che come si vedrà risulteranno essere particolarmente utili per ricostruire la dinamica dell'azione.

◀ Le frecce indicano le due tracce di impatto G5 (FOTO5bis) e G6 (FOTO5ter) sul guardrail della rampa di decelerazione ▼

Su entrambe le tracce viene fatto un campionamento alla ricerca di eventuali microtracce metalliche derivate dall'impatto di un proiettile.

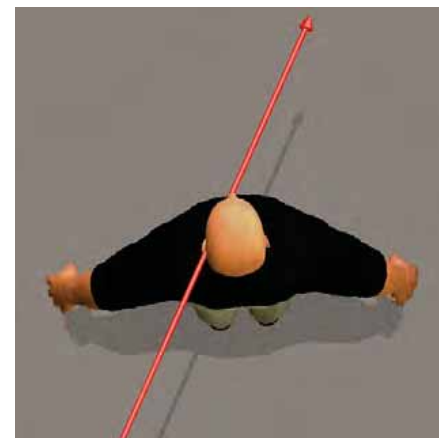
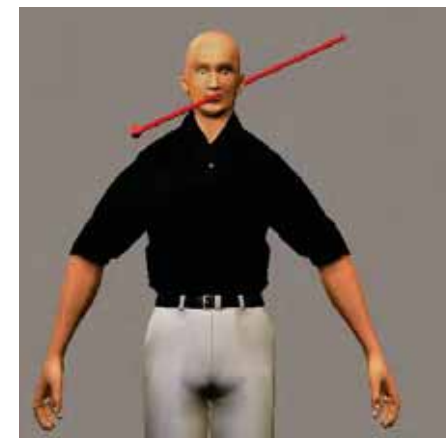
Il medico legale nominato dal Magistrato procede all'esame delle lesioni d'arma da fuoco subite dall'evaso, rilevando che esso aveva riportato un trauma cranico con fratture multiple del massiccio facciale, delle mastoidee con interessamento delle strutture dell'orecchio interno, emorragia fronto-temporale. Il medico legale attribuisce tali lesioni ad una ferita trapassante da arma da fuoco a proiettile unico, con tramite, diretto dalla regione retro auricolare sinistra al labbro sinistro, con obliquità, rispetto al corpo della vittima, da dietro in avanti, da sinistra a destra, dall'alto al basso.

▲ Modello 3D della traiettoria anatomica del proiettile che ha raggiunto il capo dell'evaso ▲

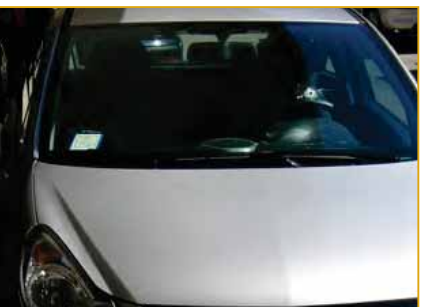
Gli esperti balistici esaminano l'autovettura raggiunta dal proiettile vagante ricostruendone la traiettoria. L'automezzo presenta all'esterno un foro sul parabrezza. Nell'abitacolo sono presenti dei fori di passaggio del proiettile posizionati rispettivamente sulla parte sinistra del sedile lato guidatore, sulla parte sinistra del poggiatesta del sedile lato guidatore e sulla parte sinistra dei sedili posteriori.

L'autovettura risulta essere stata interessata dall'impatto di un unico proiettile che è penetrato attraverso il parabrezza con direzione dal davanti lievemente inclinata verso il basso. Nell'impatto il proiettile si è frammentato dissociando l'incamicatura dal nucleo interno in piombo. L'incamicatura raggiunge il lato sinistro dello schienale del sedile del conducente, terminando la propria corsa all'interno dell'imbottitura di materiale soffice. Il nucleo del proiettile perfora il lato sinistro del poggiatesta proseguendo poi nella parte posteriore dell'abitacolo. Esso attraversa il bordo sinistro dei sedili posteriori fermandosi infine all'interno del vano portabagagli. L'automobilista, posizionato alla guida durante la ricostruzione delle traiettorie, si rende conto che uno dei frammenti del proiettile è passato a pochi millimetri dal suo collo.

▲ L'autovettura raggiunta dal proiettile vagante

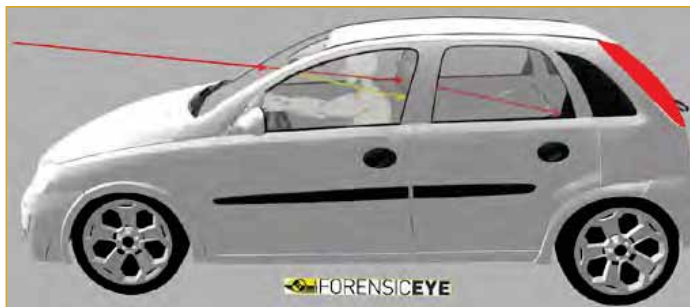
▲ Modello 3D della ricostruzione delle traiettorie dei frammenti di proiettile nell'autovettura

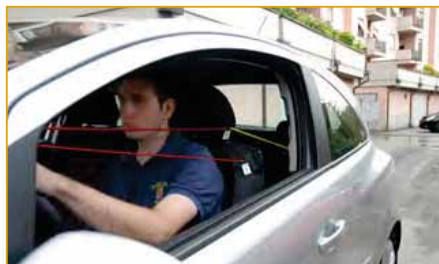
▲ Ricostruzione delle traiettorie dei frammenti di proiettile nell'abitacolo. Le asticelle colorate rappresentano la traiettoria dei frammenti

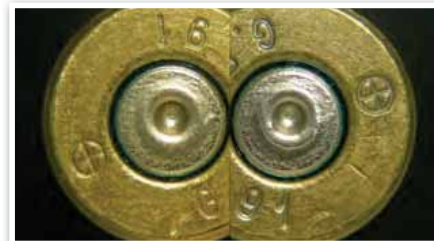
Vengono esperiti gli esami di laboratorio sui reperti in sequestro. Le comparazioni balistiche, effettuate con la finalità di attribuire ogni singolo reperto a una delle armi di ordinanza degli agenti di custodia, dimostrano che i tre bossoli (reperti 1, 2 e 3) rinvenuti sul manto stradale della rampa di decelerazione e il proiettile vagante che ha raggiunto l'autovettura provengono dalla pistola del terzo agente. Il bossolo rinvenuto sul manto stradale della rampa di accesso alla stazione di servizio (reperto 5) risulta invece provenire dalla pistola in dotazione al secondo agente di custodia. Nessun bossolo e proiettile proviene invece dalla pistola del primo agente di custodia, ossia quello con sole dieci cartucce nel caricatore. L'esame al microscopio elettronico SEM-EDX dei campioni prelevati sulle tracce d'impatto G5 e G6 del guardrail evidenzia la presenza di piombo, elemento indicativo di un possibile impatto traumatico di un proiettile seguito da microfrantumazione del nucleo interno in piombo. Per verificare se le tracce G5 e G6 sul guardrail potessero in effetti essere state prodotte dall'impatto di proiettili sono state effettuate delle prove sperimentali riproducendo le condizioni originarie del fatto. Si è proceduto allo sparo a diverse inclinazioni contro uno spezzone di guardrail identico per tipo a quello su cui sono state rilevate le tracce impiegando le armi e le munizioni in dotazione agli agenti di custodia. Le prove di tiro sono state effettuate facendo impattare i proiettili con direzione rispetto alla normale della superficie del guardrail inclinata di 30, 45, e 60 gradi. L'esperienza ha dimostrato che le tracce G5 e G6 rilevate sul guardrail della scena del crimine sono per forma e dimensioni compatibili con gli effetti dell'impatto di proiettili calibro 9 mm Parabellum con inclinazione di

▲ Microfoto relative alle comparazioni effettuate tra i bossoli rinvenuti sui luoghi e quelli ottenuti con le pistole in dotazione agli agenti di custodia

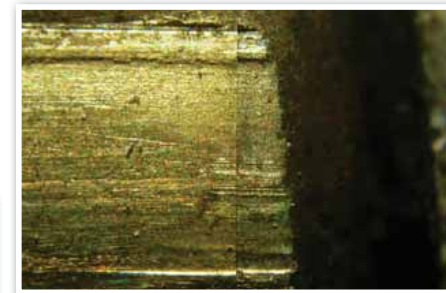
▲ microfoto relative alle comparazioni effettuate tra il frammento di proiettile vagante che ha raggiunto l'autovettura e quelli ottenuti con le pistole in dotazione agli agenti di custodia

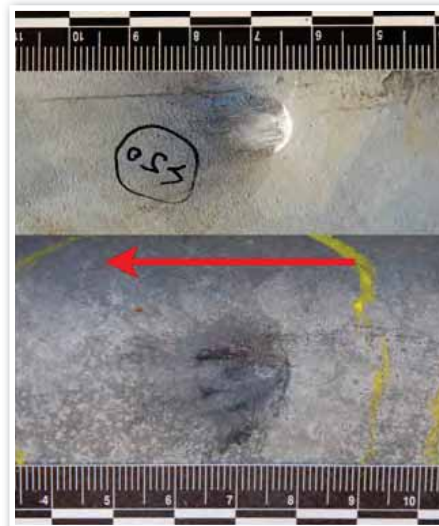
45° e 60° rispetto alla normale. L'esecuzione dell'esperimento si è rivelata inoltre molto utile per capire quale fosse la direzione di provenienza dei proiettili, dato immediatamente desumibile dall'osservazione diretta delle tracce sul guardrail.

Confronto tra la prova di impatto sul guardrail a 45° (sopra) e la traccia di impatto rilevata sulla scena del crimine e indicata con la sigla G6 (sotto). La freccia indica la direzione di impatto del proiettile

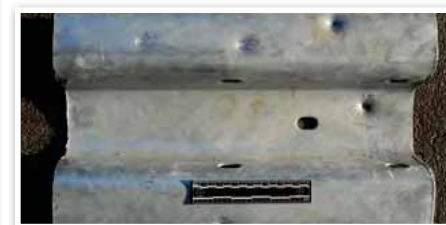
Spezzone di guardrail su cui sono state eseguite delle prove di impatto di proiettili con angoli di 30, 45 e 60°
