BALISTICA FORENSE

Evasione all'autogrill - prima parte

Testo e foto di Emanuele Paniz

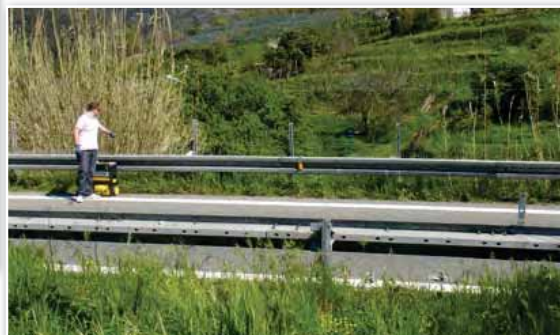
▲ Tratto della rampa di decelerazione in cui si rinvennero i bossoli 1,2 e 3

solo 5). Altri tre bossoli dello stesso calibro (bossoli 1, 2 e 3) si trovano sul manto stradale della rampa di decelerazione dell'uscita. Il tratto di recinzione che separa quest'ultima rampa dalla sottostante via urbana risulta essere danneggiato nei pressi della curva.

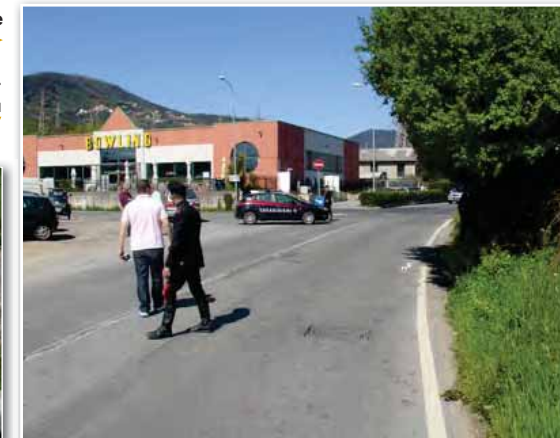
Nella sottostante via urbana nei pressi del capitello sono visibili tre presunte tracce di impatto (tracce A, B e C). Sul tratto della via urbana immediatamente al di sotto della recinzione danneggiata, sono presenti varie tracce ematiche (tracce indicate come D e E), nei pressi di dove è stato soccorso l'evaso

▲ Visuale dalla recinzione danneggiata verso la sottostante strada urbana. Le frecce indicano la posizione delle tracce di impatto dei proiettili

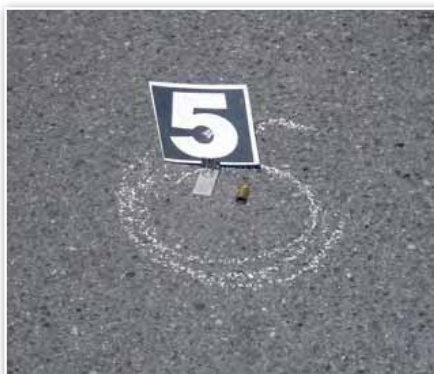
Sulla rampa di ingresso all'area di servizio autostradale è presente un bossolo calibro 9 mm Parabellum (bos-

▲ Bossolo 5 rinvenuto sulla rampa di ingresso all'area di servizio

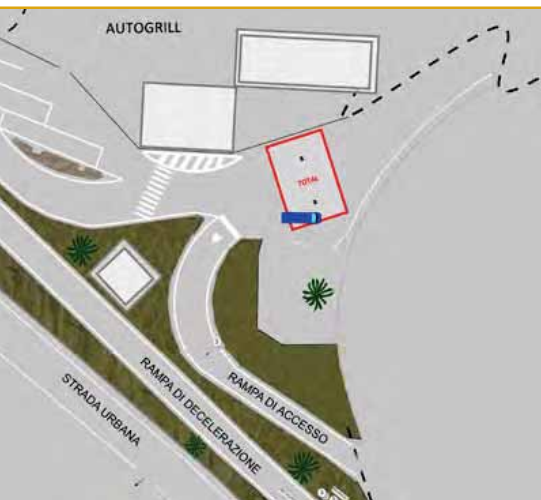
▲ Planimetria e modello 3D della scena del crimine
